ALERTA #22

Mayo 5 de 2026

Reportada en: Abril 28 de 2026
Estación: Soraca

ALERTA SEGURIDAD INDUSTRIAL / SALUD

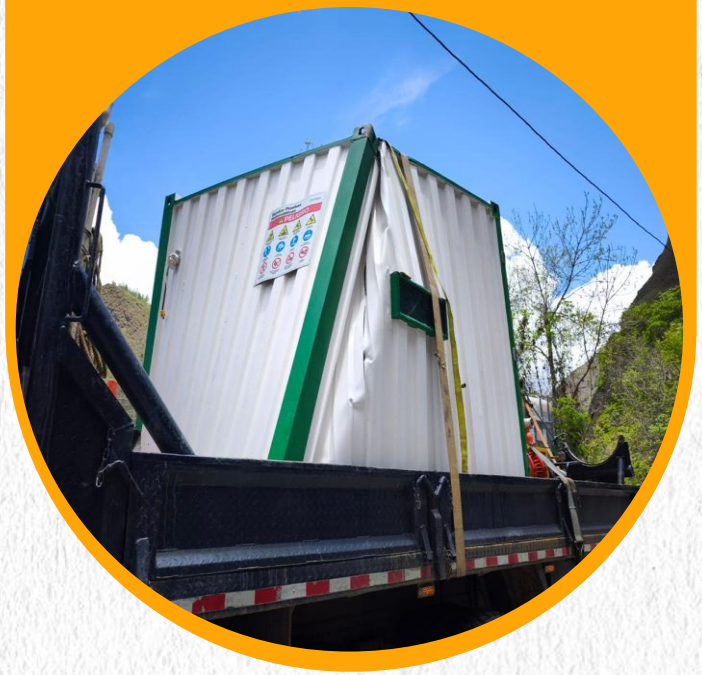
En desplazamiento por vía nacional, se registró un daño estructural en la parte lateral izquierda de contenedor de pruebas hidrostáticas durante trasladó en el camión grúa. El incidente ocurrió al ingresar a un túnel que presentaba una restricción por reducción de calzada. Debido al espacio insuficiente en el costado izquierdo, el contenedor impactó contra la infraestructura del túnel.

Afectación estructural por presión y fricción en el borde lateral izquierdo del contenedor de pruebas hidrostáticas.

- Realizar verificación técnica de las dimensiones de la carga (largo, ancho y altura máxima) antes del inicio del trayecto.
- Validar condiciones de la ruta. Identifique diferencias o riesgos en la infraestructura y defina medidas para pasar de forma segura por puntos críticos, como puentes bajos, túneles o curvas cerradas.
- Mantener atención constante, durante la conducción para identificar de forma oportuna restricciones en la vía.
